EVALUATION POST-OCCUPATIONNELLE DES LOGEMENTS SOCIAUX TRANSFORMES EN COPROPRIETE CAS DE LA VILLE DE M'SILA EN ALGERIE

5 PRESENTATION DE LA ZONE D'ETUDE : CITE 128 LOGEMENTS SOCIAUX TRANSFORMEE EN COPROPRIETE

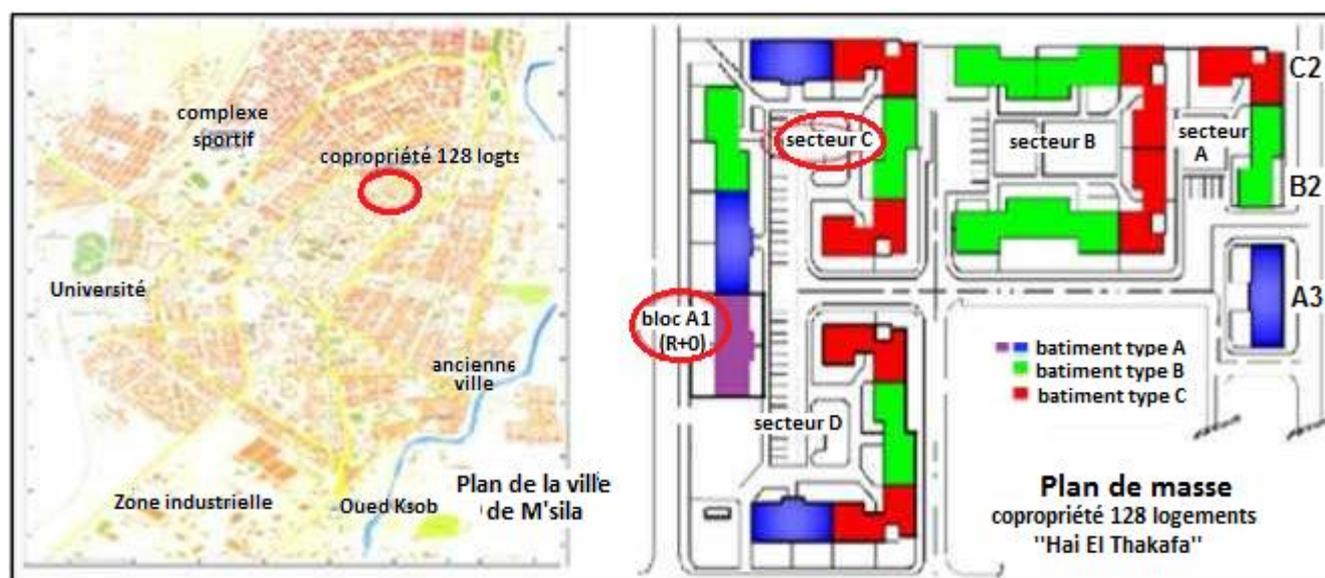
Figure1 : Plan de situation et de masse de la copropriété 128 logements à M'sila

La cité 128 logements, initialement à caractère social locatif, a été inscrite dans le programme sectoriel de l'année 1976. Elle est située dans la ZHUN 1 au nord de la ville de M'sila. Cette cité a été transformée en copropriété dans le cadre de la Loi 81/01 relative à la cession des biens publics.

Cependant, la constatation la plus frappante concerne le bloc A1 (Voir fig. 1). La spécificité volumétrique de ce bâtiment est sa composition de, seulement, deux logements en rez-de-chaussée (R+0). Initialement collectifs, ces derniers ont été totalement métamorphosés, par leurs

des revêtements muraux en faïences et de la peinture. De même, les espaces verts en question font constamment l'objet de travaux de volontariat (arrosage et nettoyage) de la part des occupants des groupes d'immeubles qui entourent le secteur C (Voir plan de masse, fig.1). Cela

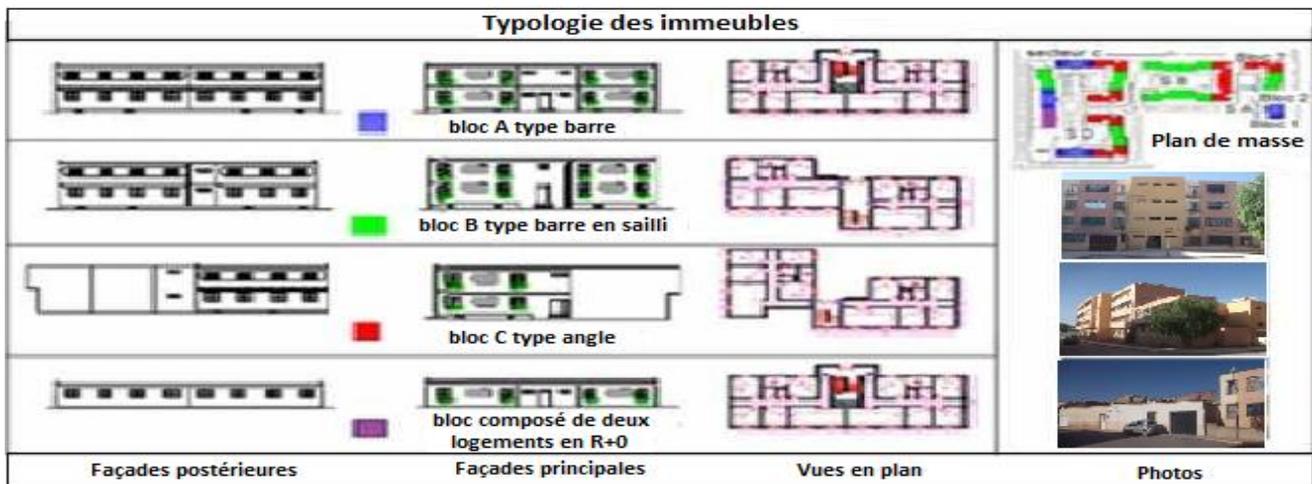
Figure2 : Relevé des plans d'architecture et prise de photos.

Les immeubles ont été conçus en 2 logements par palier avec une volumétrie variée en nombre d'étage de R+0 à R+3. Les logements sont de type T3 et T4 avec des superficies allant de 92 m² à 117 m². Les travaux de réalisation ont débuté en 1980 et ont duré plus de 4 ans. Les

premiers bâtiments achevés ont été mis en exploitation en 1983 et le reste en 1984. On distingue 3 types d'immeubles réalisés avec un système constructif auto-stable (poteau – poutre), (Voir tableau 1 et fig. 2).

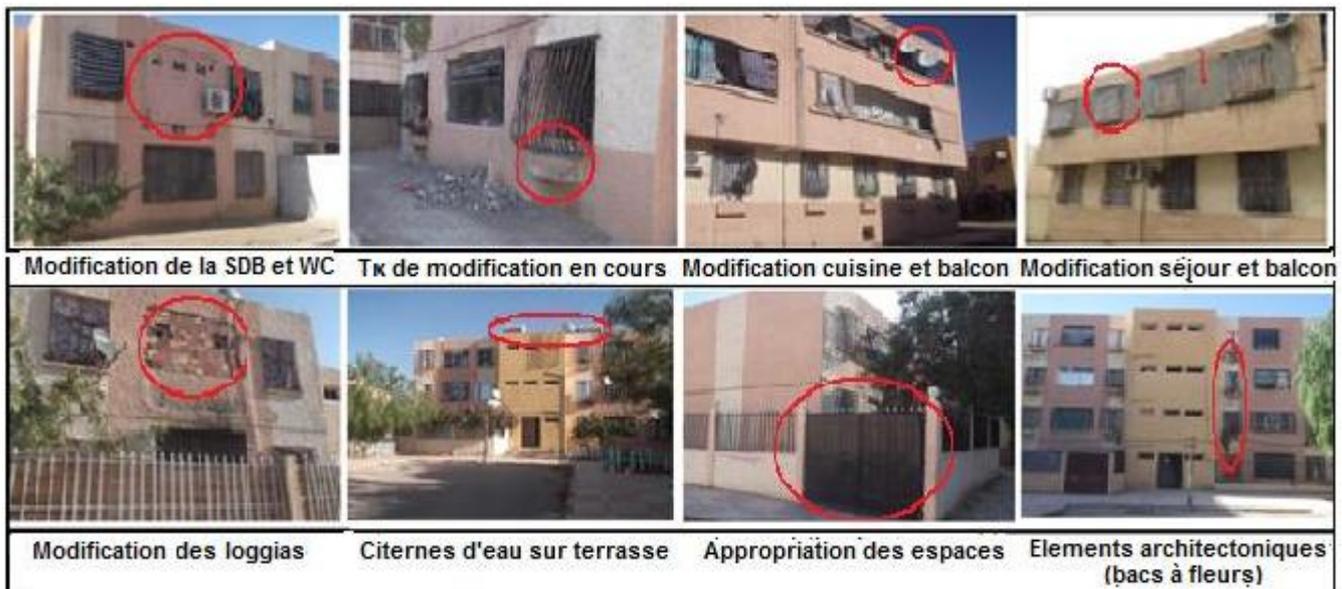
Figure 12 : Les déformations et dégradations observées.

Les éléments architectoniques tels que les bacs à fleurs, au dessous des fenêtres, sont en majorité, dégradés et inutilisés. Seuls quelques uns de ces éléments sont bien entretenus et plantés de fleurs.

L'observation principale enregistrée dans la majorité des blocs de la copropriété est l'appropriation illicite des espaces immédiats juxtaposés aux logements du rez-de-chaussée (RDC). L'appropriation de ces espaces résiduels, conçus initialement comme servitude entre l'immeuble et les voies de circulations, est matérialisée par des clôtures en dur à hauteur de vue. Ainsi, les entrées principales des logements du RDC s'extériorisent de l'immeuble et deviennent des entrées individuelles propres à chaque logement. Les anciennes portes d'entrées, à travers la cage d'escalier, deviennent des accès secondaires. Ces espaces appropriés serviront de jardins et garages à ciel ouvert (Voir fig. 12).

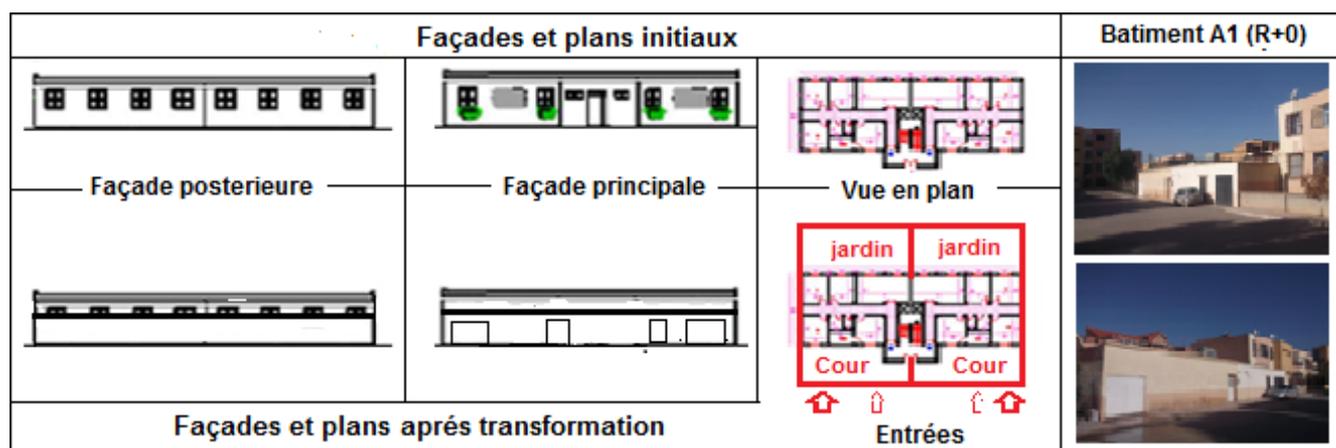
Figure 13 : Métamorphose des deux logements du bâtiment A1 (R+0)

propriétaires, pour devenir deux habitations individuelles mitoyennes. Les espaces résiduels antérieurs et postérieurs à ces deux logements ont été illicitement appropriés par des murs de clôtures de 2,5 mètres de hauteur, rappelant les façades aveugles des maisons traditionnelles.

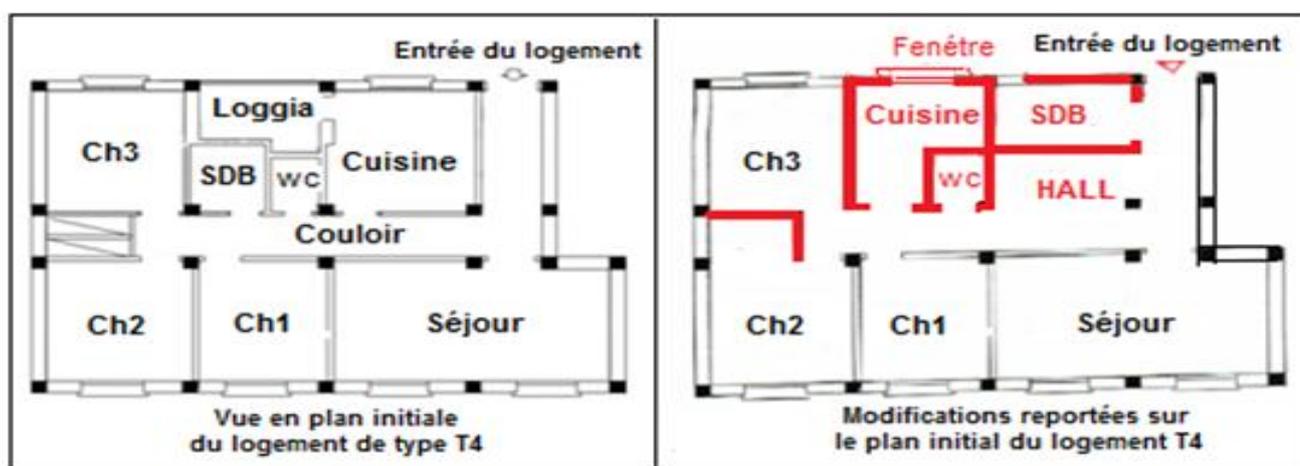
Figure 14 : Les modifications reportées sur le plan initial du logement de type T4.

L'intérieur de quelques logements, dont nous avons pu avoir accès, a pu être investi par cet outil de l'observation

directe. La constatation principale porte sur les modifications des espaces humides. La cuisine jugée réduite, initialement située près de l'entrée du logement, faisant face au séjour a été transposée à l'intérieur du logement, à la place de la salle de bains fusionnée à la loggia (Voir fig. 14). Ainsi, l'espace dégagé par l'ancienne cuisine a permis de créer deux autres espaces : Une SDB près de l'entrée et un "Hall". Ce dernier est un espace polyvalent primordial pour les relations familiales, c'est un espace prototype de l'espace traditionnel "West El Dar" (Boutabba et Farhi, 2013). Dans les habitudes de la société M'silienne, le "Hall" est un espace de réception qui génère des rencontres féminines entre les voisines et qui se substitue à l'espace séjour.

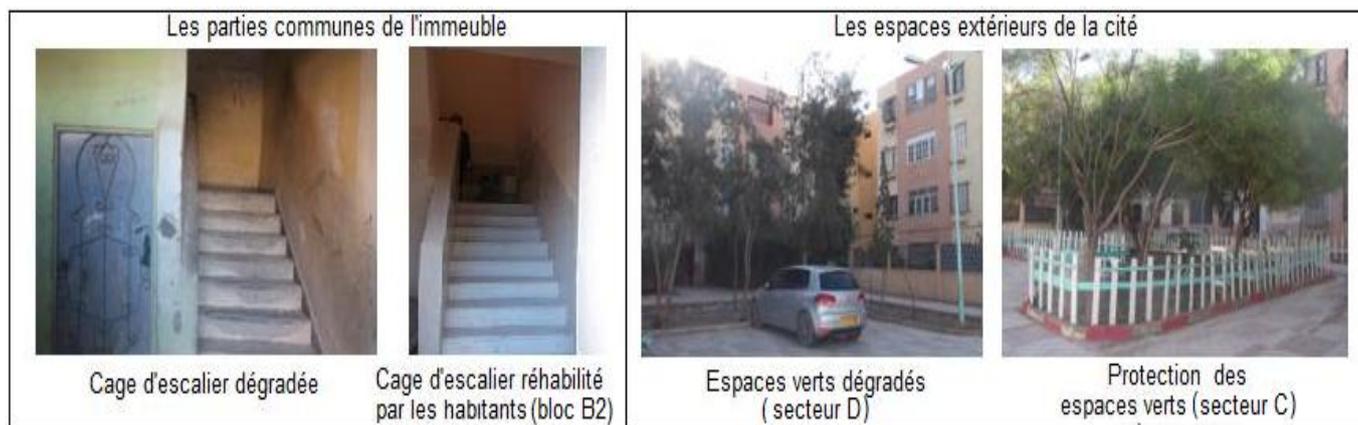
Figure 15 : Les travaux de réhabilitation initiés par les voisins

nous conduit à conclure que les liens interrelationnels entre les voisins, qualifiés de bons, ne reflètent nullement la qualité d'entretien et de propreté des espaces communs de vie qualifiés de délabrés (voir fig. 15).
